山东能源集团有限公司

枣庄矿业集团新安煤业有限公司

“5·26”顶板事故调查报告

“5·26”顶板事故调查组

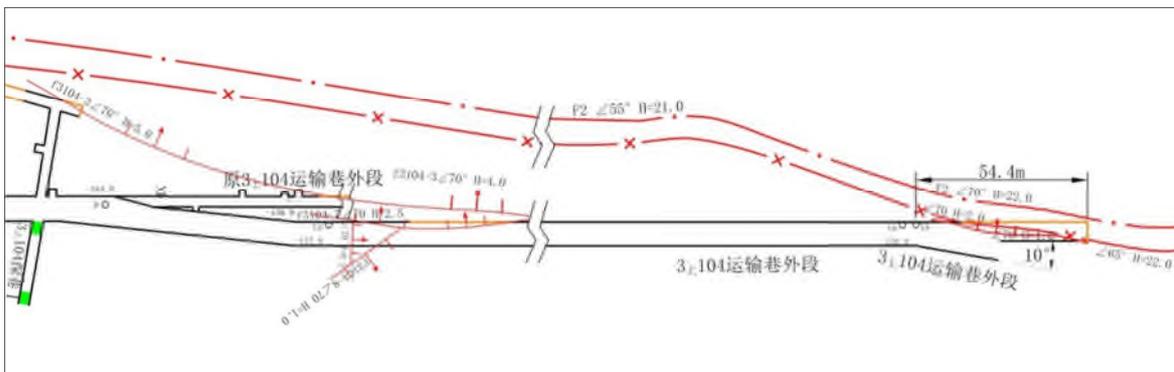
图 2 3_上104 运输巷外段掘进工作面调向位置示意图

该掘进工作面 2021 年 2 月 14 日开始施工。3 月 11 日, 修复至 200m 时, 因巷道变形严重修复困难, 改为在修复段巷道右侧新掘巷道。5 月 12 日, 施工至 625m 处在左帮揭露断层, 分析为 F2 支断层、落差 7m 左右。5 月 22 日, 施工至 670m 处, 通过钻探探查和顶板岩性分析, 确定为 F2 断层, 落差 22m。为了避开 F2 断层, 决定自迎头退后 54.4m, 5 月 23 日晚中班, 按照夹角 10° (方位角 22°) 向右调向施工。掘进调向位置见图 2。

2. 巷道调向位置选择不当。调向施工交岔点处于区域性断层和伴生断层叠加区，地质构造复杂，围岩在两条断层的双重切割作用下形成不完整岩石块体，顶板破碎不稳定。调向施工交岔点的刷帮巷道与原巷道夹角 10° ，致使调向开门刷帮的交岔点区域长度达 27m，断面跨度由 4.8m 扩大到 9.2m，造成顶板控制困难。

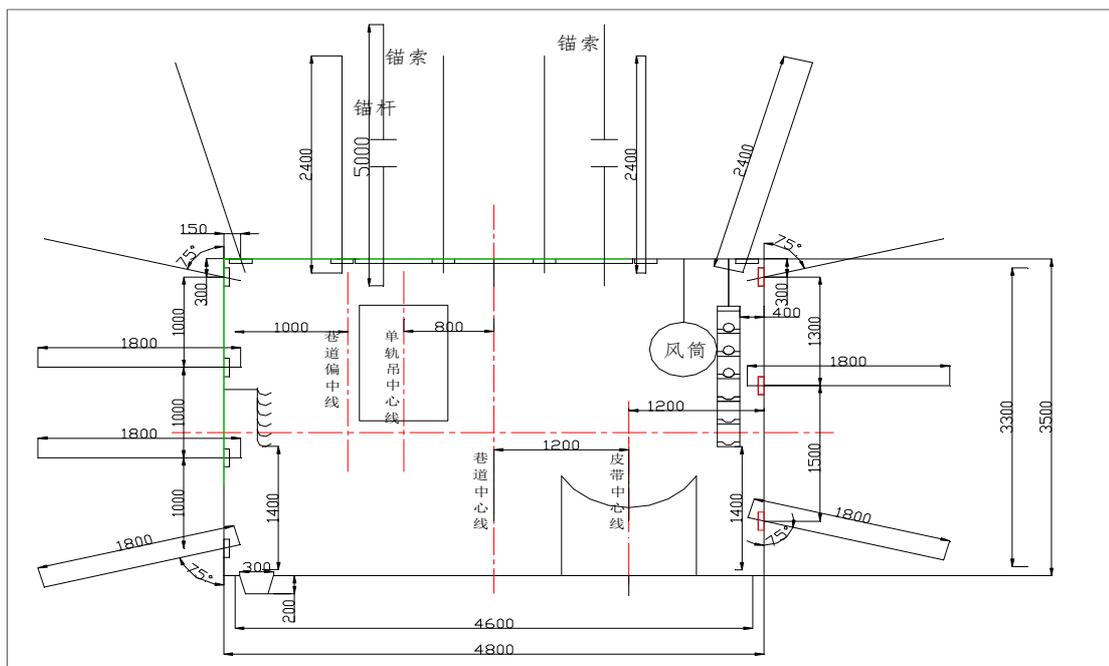
图 3 调向段巷道支护断面设计图

调向段支护方式：顶板选用 $\phi 20 \times 2400\text{mm}$ 全螺纹高强锚杆，配合 2 根长度 2350mm、3250mm 的翼型钢带搭接使用，每排布置 6 棵锚杆，间排距 $900 \times 1000\text{mm}$ ；帮部锚杆支护参数不变，排距改为 1000mm。调巷开门点向前 30m 范围内，在巷道左侧顶板补打纵向锚索梁加强支护，锚索梁间距 1.5m。右侧扩帮时在巷道顶板施工横向锚索梁加强支护，锚索梁排距 3m。锚索梁均为长 3m 的 12# 矿用工字钢，眼距 2.6m。调巷施工 40m 后顶板每隔 3 排施工 1 棵单锚索，锚索布置在巷道中心线上，排距 3300mm。锚索长度 5m，采用 $1 \times 19s-21.6\text{mm}$ 预应力钢绞线，每棵锚索使用 2 支 MSCK2380 锚固剂，锚固长度 1500mm。调向段巷道支护断面设计见图 3，调向段巷道支护大样见图 4。

3. 支护参数和支护方式不合理。在交岔点施工跨度不断扩大的情况下，没有针对性地调整支护参数、支护方式，只选用了“锚（杆）索梁网”支护、加密了锚（杆）索密度，未采取联合支护等强化措施，未调整锚（杆）索长度，致使锚（杆）索未锚固到稳定岩层中，锚固作用降低，支护强度不够。

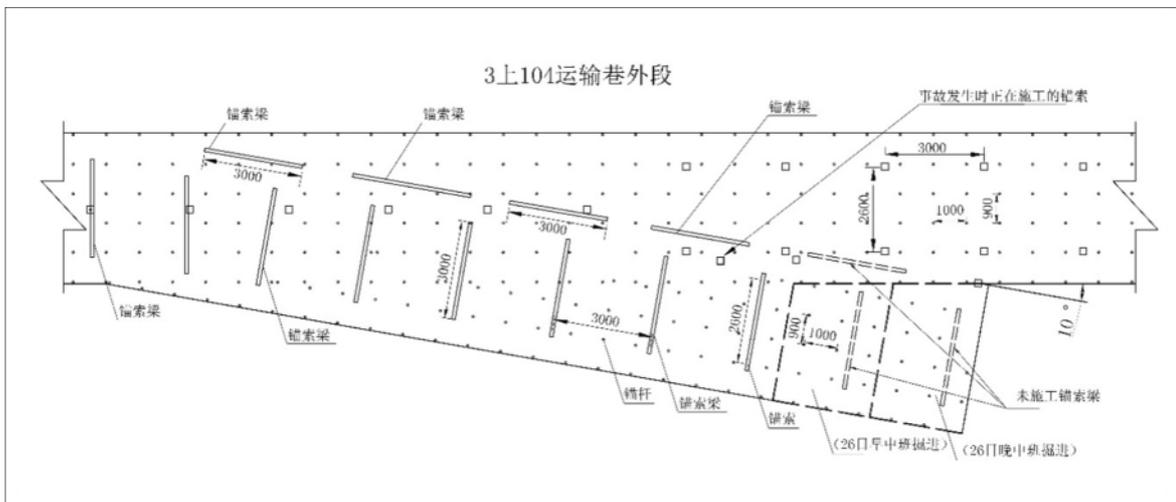
图 5 事故发生前现场支护情况图

22 时 40 分左右，张安生操作综掘机截割完第三排后，孙启磊安排张安生将综掘机退至距迎头 5~6m 处，孙启磊和解朝波开始站在综掘机上打新老巷道交界处的锚索（距迎头约 9m），同时安排周战军、李目国施工迎头顶部锚杆，宋廷杰、黄庆施工巷道右帮锚杆。事故发生前现场支护情况见图 5。

6. 安全管理不到位。规程措施落实不严，迎头后一组横向、一组纵向锚索梁和一棵加强锚索未及时施工，调向交岔点未安设顶板离层仪。安监员现场监督检查不到位，未及时督促施工锚索梁及锚索。“区域·点数”安全巡查制度¹、《加强雨季顶板管理工作的实施意见》²等规定执行不严格。调向施工期间 13 个班次无矿级领导巡查检查。技术、安全等管理人员³在调向施工安全关键期集中外出培训。枣矿集团安全包保组工作失察⁴。

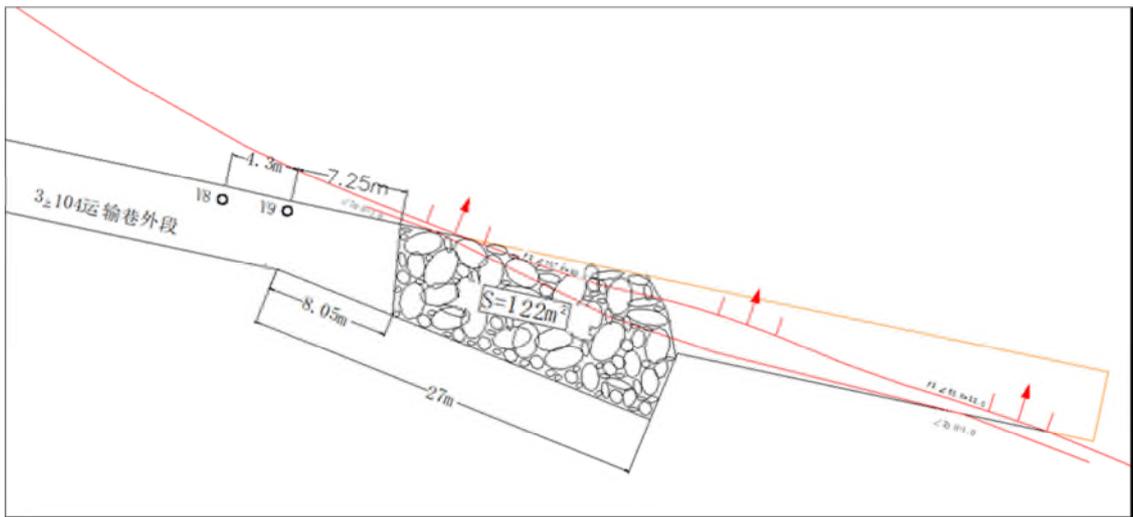
图 6 事故现场顶板冒落区域示意图

3_上104 运输巷外段冒落区外巷道完整，顶板完整无明显下沉现象，煤壁无片帮现象。巷道调向交岔点断面 4.95m×3.85m，冒顶区起始点位于调向交岔点前方左帮 7.25m、右帮 8.05m 处，冒落起点处宽 5.7m，冒落终点最宽处 9.2m，平均、最大冒落高度分别约为 3.5m、6.5m，冒落长度 20m，冒落面积约 122m²。综掘机、部分转载皮带机及现场工具被掩埋。事故现场顶板冒落区域见图 6。

事故地点位于区域性断层和伴生断层叠加区，巷道顶板受断层切割形成不完整岩石块体，调向开门施工交岔点跨度不断扩大，支护强度不够，顶部岩石块体失稳滑落，引发顶板大面积垮落，是事故发生的直接原因。
