新汶矿业集团有限责任公司

华丰煤矿“3·22”顶板事故调查报告

2022年3月22日11时26分，新汶矿业集团有限责任公司华丰煤矿（以下简称华丰煤矿）11105工作面上平巷掘进工作面发生一起顶板事故，造成1人死亡、1人受伤，直接经济损失298.98万元。

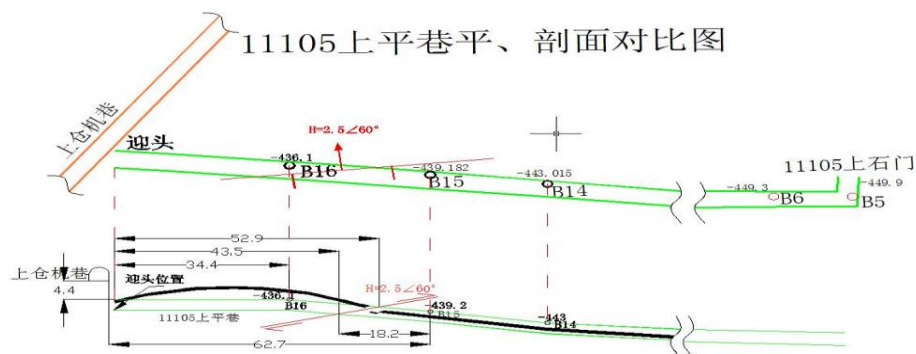
图 1 11105 工作面上平巷平、剖面对比图

事故地点位于 11105 工作面上平巷掘进工作面迎头（距离 15#导线点 61.7m）处，该地点为全岩巷道（见图 1、图 2）。

2021 年 11 月 13 日，矿井编制 11105 工作面上平巷掘进工作面作业规程，预计 11105 工作面上平巷掘进工作面施工至 445m 处过-450m 上仓机巷（老巷），-450m 上仓机巷位于 11105 工作面上平巷的上方，岩柱 4.3m。2022 年 3 月 5 日，矿地测部门根据 11105 工作面上平巷掘进工作面实际掘进情况，经过计算，将 11105 工作面上平巷-450m 上仓机巷之间的岩柱由原来的 4.3m 调

整为 11m。2022 年 3 月 10 日，11105 工作面上平巷掘进工作面揭露 1 条逆断层，矿地测部门经过现场勘查和高程实测，预测 11105 工作面上平巷与-450m 上仓机巷之间的岩柱由 11m 减小到 4.4m。3 月 12 日，矿地测部门下达过-450m 上仓机巷通知书，要求补充过老巷安全技术措施、加强支护。

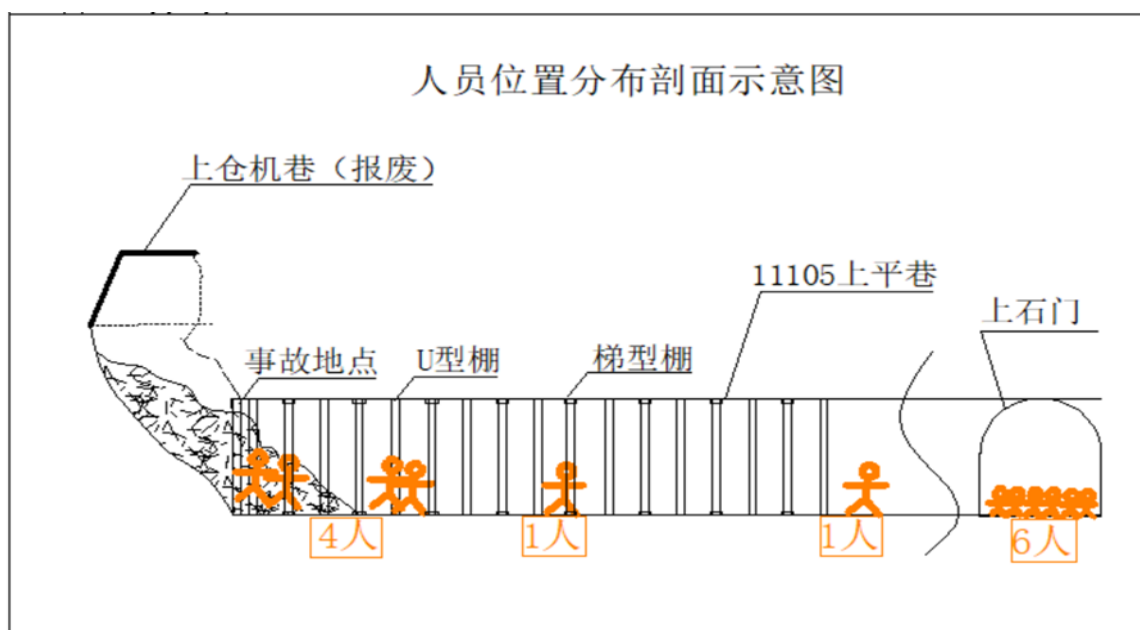
图 2 人员位置分布示意图

(赵辉蹲着，段光林站着)，11时26分左右，迎头左前上方的破碎岩石突然发生漏冒，将赵辉和段光林两人埋住。

3月22日早班（事发当班），11105工作面上平巷掘进工作面迎头围岩破碎，矿建一部跟班副经理朱伟伟、班长韦胜未按照《11105工作面上平巷掘进工作面过老巷补充措施》规定在迎头左前上方（右前上方3月22日夜班使用4根 $\Phi 108\text{mm}$ 钢管打入迎头）采用超前锚杆或“撞钎”法打入长钢钎超前控制顶板，违章指挥现场作业人员进入未采取超前控制顶板措施的迎头从事架棚作业，迎头左前上方破碎岩石漏冒，将赵辉、段光林2人埋住。

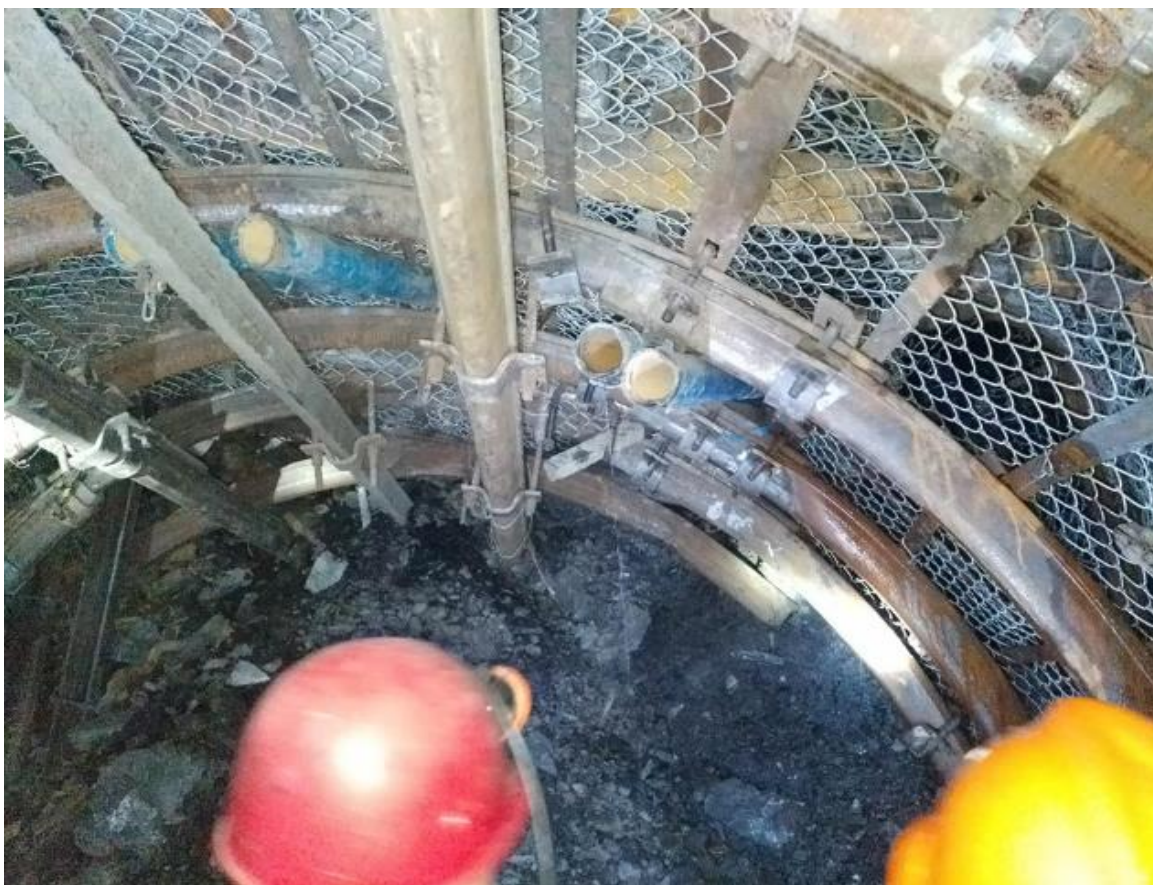
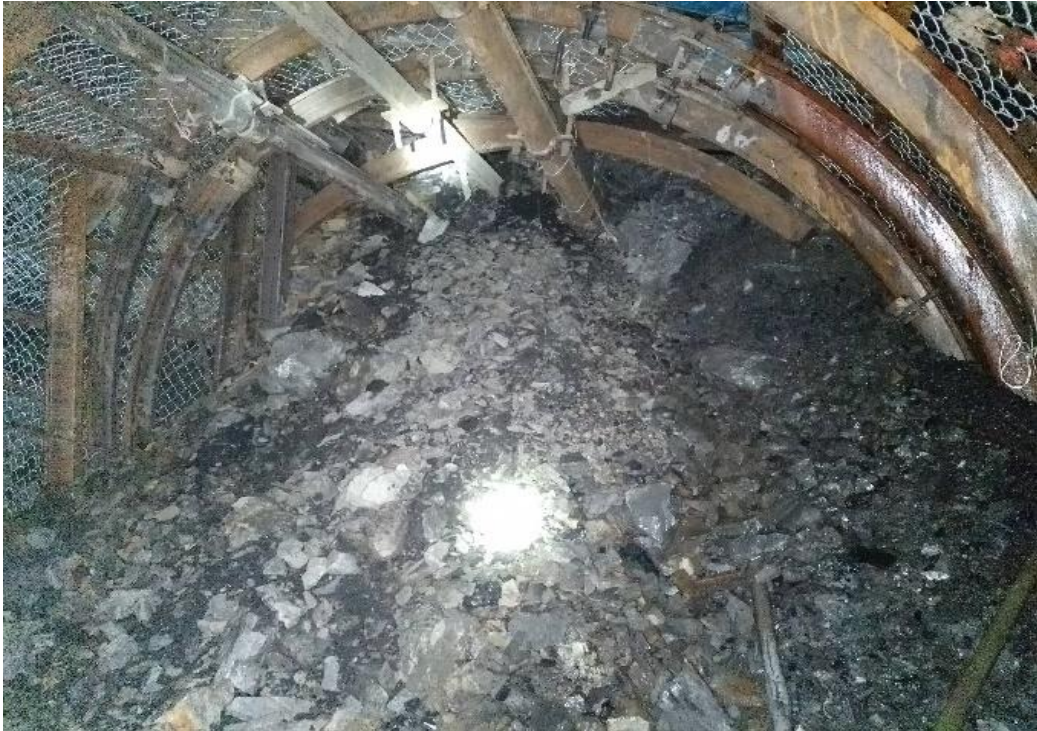
事故发生时现场已支设 10 架“U”型棚，第 11 架“U”型棚已架好棚梁（棚梁由前探梁临时支撑），尚未完成棚腿支设。现场勘查时发现，迎头冒落破碎矸石散落范围 4.5m、体积约 12m^3 ，靠近迎头的第一架“U”型棚棚梁外移 0.4m，迎头往外第 4、第 5 架梯形棚顶梁弯曲变形，迎头往外 10m 范围内顶板部分钢带扭曲变形（见事故现场图片）。

控制顶板。3月15日至22日，矿建一部区队管理人员34人次先后在11105工作面上平巷掘进工作面组织架棚作业，对现场存在的应力集中、围岩破碎、梯形棚变形严重等问题未予以重视，未督促采用超前锚杆或“撞钎”法打入长钢钎超前控制顶板。3月18日新矿集团现场检查时发现该巷道“U”型棚背顶、背帮不实，矿建一部未及时整改。3月22日夜班，迎头右肩窝有少量淋水、有破碎矸石掉落，现场采用临时补救措施，使用4根 $\Phi 108\text{mm}$ 钢管打入迎头右前上方超前控制顶板，左前上方未采用超前锚杆或“撞钎”法打入长钢钎超前控制顶板。

高度重视规程措施的编制、审批和执行工作，提高规程措施的编制质量，严格审批程序，强化措施落实，确保执行到位。现场遇到断层、破碎带、过老巷、长期停工等特殊情况，必须及时制定补充安全技术措施，并抓好现场落实。施工单位发现现场地质条件发生变化，要及时报告有关部门并补充完善针对性安全措施。矿井千米以深采掘活动退出，生产接续紧张，要强化劳动组织，合理调整采掘接续，确保生产安全。
