# 山东新陶阳矿业有限责任公司

## “7·24”瞒报顶板事故调查报告

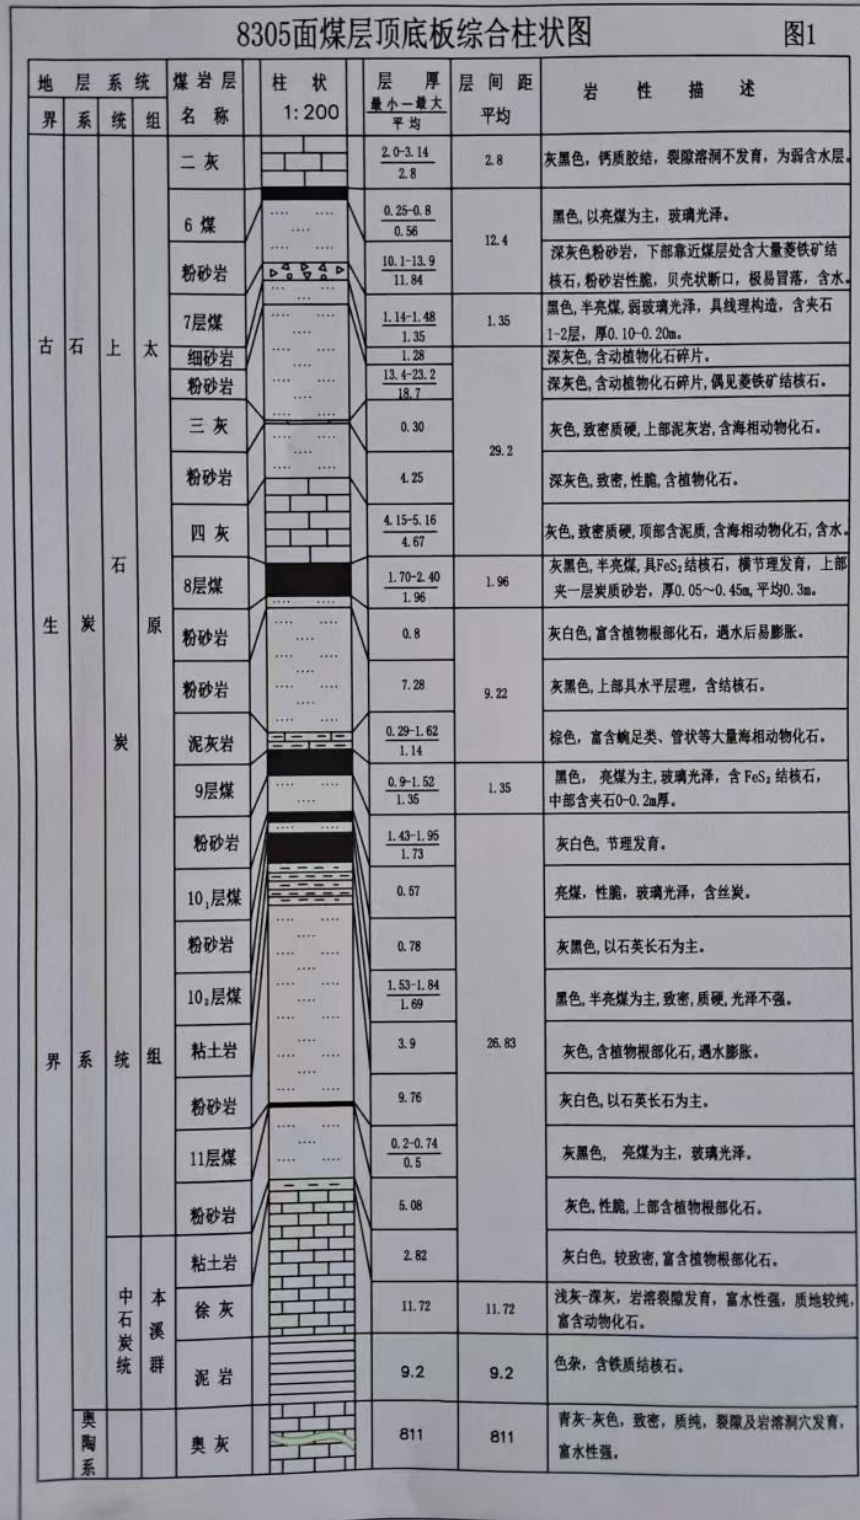
8305 综采工作面煤（岩）层综合柱状图

直接顶: 第四层石灰岩 (简称四灰), 厚度 4.67m, 灰色, 致密, 质硬, 顶部含泥质, 含海相动物化石、含水。根据 8 煤层实际揭露情况, 四灰局部分层, 形成二合顶, 厚度不均一, 受采动影响易冒落。

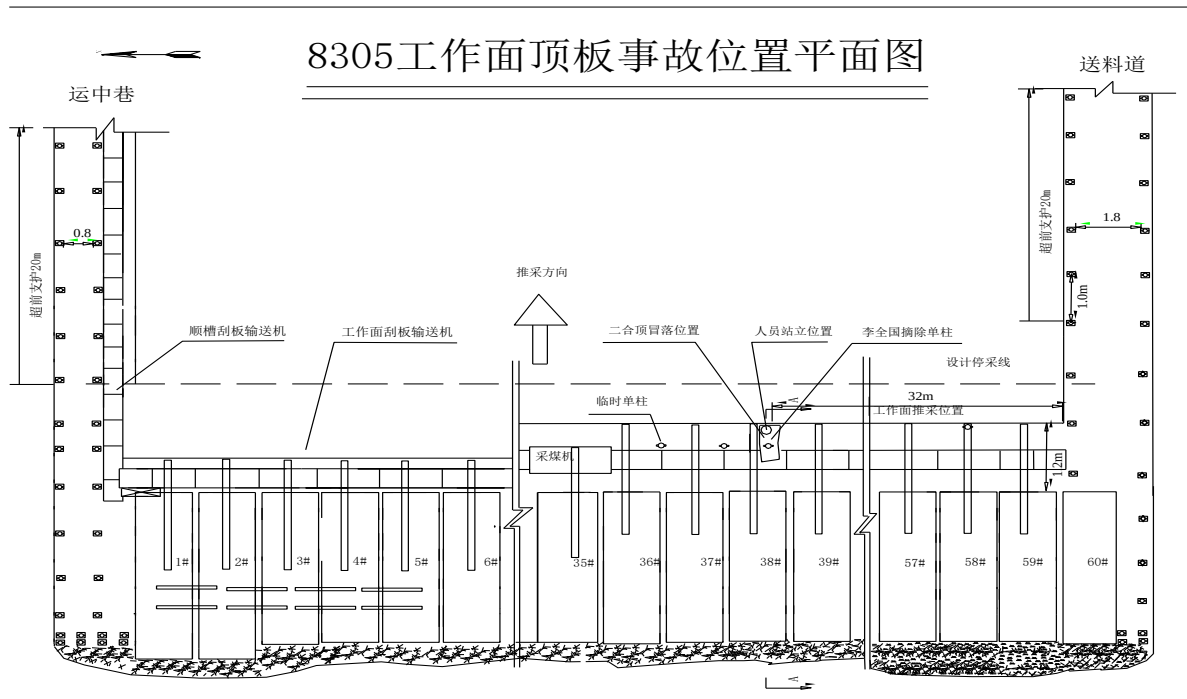
事故发生时，现场正在施工 8305 综采工作面撤面通道。工作面在做停采支护，液压支架上方铺设铁丝网（规格为  $6.0\times 1.0\text{m}$ ，网格  $50\times 50\text{mm}$ ），推采至停采线 2m 前停止前移液压支架，摘开连接头。每组液压支架上方挑支一根 2.2m 长的 11#工字钢梁，工字钢梁一端由液压支架顶梁支撑，靠近煤壁的一端用单体液压支柱支护，每一组液压支架支设一架钢梁，钢梁上部铺设铁丝网，煤壁用塑料网配合单体液压支柱将网边压紧护帮，采煤机截深 600mm，设计截割 3 个循环，形成撤面通道。

循环内每次截割 3 组液压支架长度（ $3\times 1.5\text{m}$ ）后，停机进行支护。先在 2 组液压支架连接位置前方撤面通道中间支设 1 棵临时带帽单体液压支柱，然后落液压支架架设钢梁，升液压支架后摘掉临时单体液压支柱。每组液压支架顶梁上部支设一架钢梁，钢梁间距 1.5m，依次循环施工。最终形成  $1.5\text{m}\times 1.8\text{m}$  支护间隔。

事发时采煤机下行割煤至 35#液压支架位置，用 35#液压支架挑起钢梁延伸至煤壁，李全国在回撤第 38#液压支架位置处的临时单体液压支柱时，顶板“二合顶”发生冒落，导致事故发生。

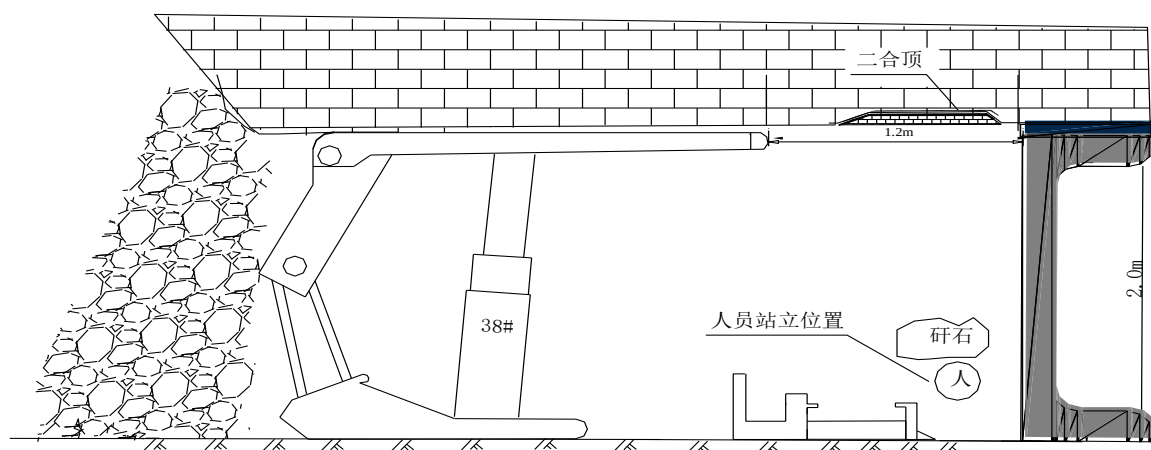
8305工作面顶板事故位置剖面图

2022年7月24日11:30分在工作面撤面通道内，李全国进入机道支护顶板，顶板二合顶（1.0×0.6×0.4m）冒落将其砸倒。现场位置距离运中巷57m，送料道32m处。

8煤层直接顶板为四灰，局部存在“二合顶”<sup>①</sup>，受采动影响易冒落。7月24日早班（事发当班），不具备独立作业资格的新入职（7月21日入职）职工李全国在8305综采工作面撤面通道内，在无人监护的情况下回撤临时带帽单体液压支柱，未严格执行“敲帮问顶”制度，顶板“二合顶”冒落一大块矸石（1m×0.6m×0.4m，重约700kg），将其砸伤致死。

**（二）加强顶板安全管理。**深刻吸取煤矿顶板事故教训，切实把顶板管理作为日常安全管理重点，根据顶板岩性，优化采掘布局 and 巷道支护设计，采掘工作面过地质构造带、破碎带、老巷、高应力集中区等特殊情况制定专项安全技术措施，并抓好现场落实。要严格按照规程规定管理顶帮，加强顶板离层监测，严把支护质量验收关，严格执行“敲帮问顶”制度，严禁空顶作业。
