山东泉兴矿业集团有限责任公司

“2·22”顶板事故调查报告

2022年2月22日19时30分，山东泉兴矿业集团有限责任公司（以下简称泉兴公司）井下17106工作面切眼安装准备期间发生一起顶板事故，造成1人死亡，直接经济损失216.05万元。

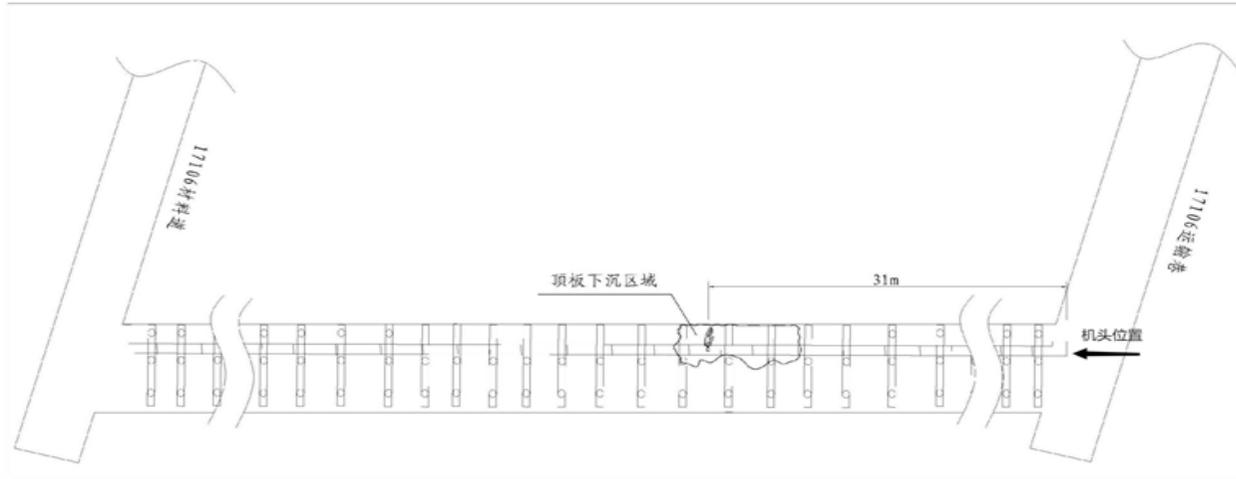
事故区域俯视图（示意）

事故地点位于泉兴公司井下三水平一采区 17106 工作面切眼内，17106 工作面刮板输送机第 21 节溜槽处（距离刮板输送机头 31m，见附图）。

卧底爆破作业后，工作面刮板输送机机头以下(25.5m-38.7m)范围内有 12 架用于支撑 π 型钢梁的煤壁侧支柱被崩倒或失效，部分支柱被埋在浮矸中，每架 π 型钢梁只剩 2 棵单体液压支柱支撑，未实现“一梁三柱”。有 4 架 π 型钢梁弯曲，5 架 π 型钢梁中部的单体液压支柱钻底、歪斜。

事故区域 17 煤直接顶十一灰缺失，现场勘察时事故地点周围顶板整体离层下沉，下沉后顶板岩层与工作面溜槽上沿之间的距离为 200mm。

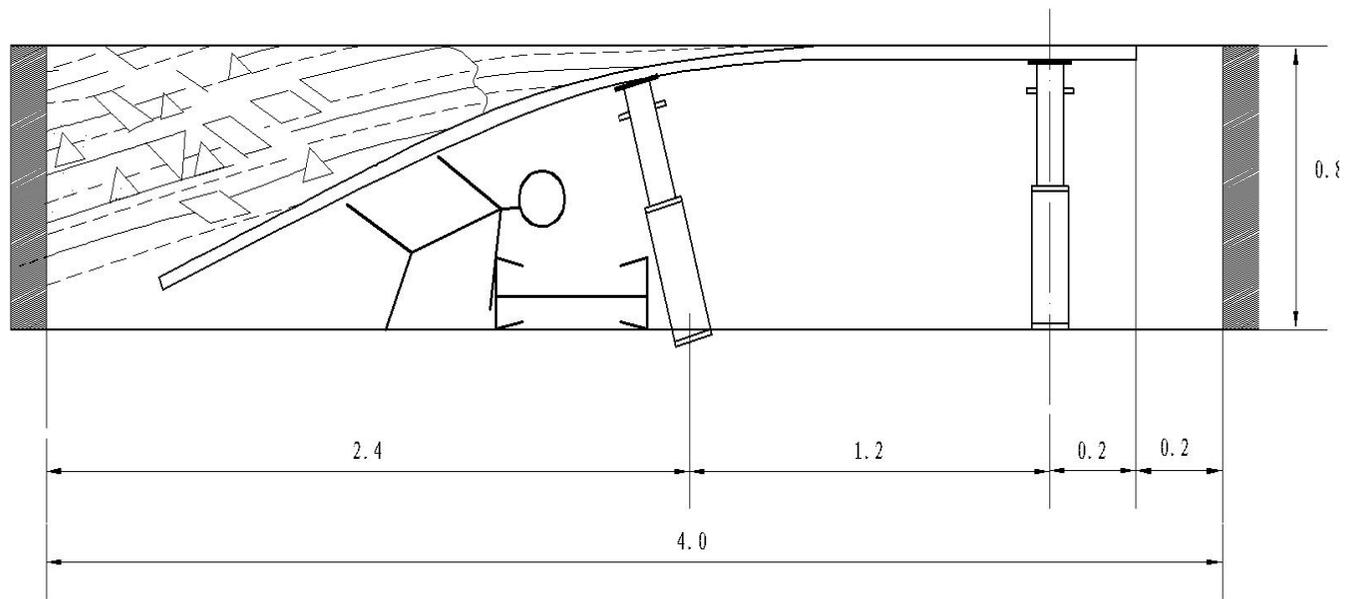
事故地点切眼断面支护示意图(B-B剖面)

17106 切眼长度 125m，宽 4.0m，设计高度 0.9m，采用单体液压支柱配 3.6m π 型钢梁“一梁三柱”支护，排距 1.2m，柱距 1.1m。

17106 工作面切眼卧底爆破后, 爆破区域支撑 12 架 π 型钢梁的煤壁侧一排单体支柱被崩倒或失效, 现场未按照《17106 采煤工作面初采安全技术措施》规定从卧底爆破段两端逐棚向里维护, 工作面支护强度不足。李全顺未执行《17106 采煤工作面初采安全技术措施》规定, 违章穿过爆破后的危险区域并进入缺少有效支护的刮板输送机机道, 刮

板输送机机道上方局部(5×2m²)顶板岩石突然离层下沉,李全顺被挤压在刮板输送机溜槽和顶板岩层之间受伤,经抢救无效死亡。
