山东新矿赵官能源有限责任公司

2019年“1·14”瞒报运输事故调查报告

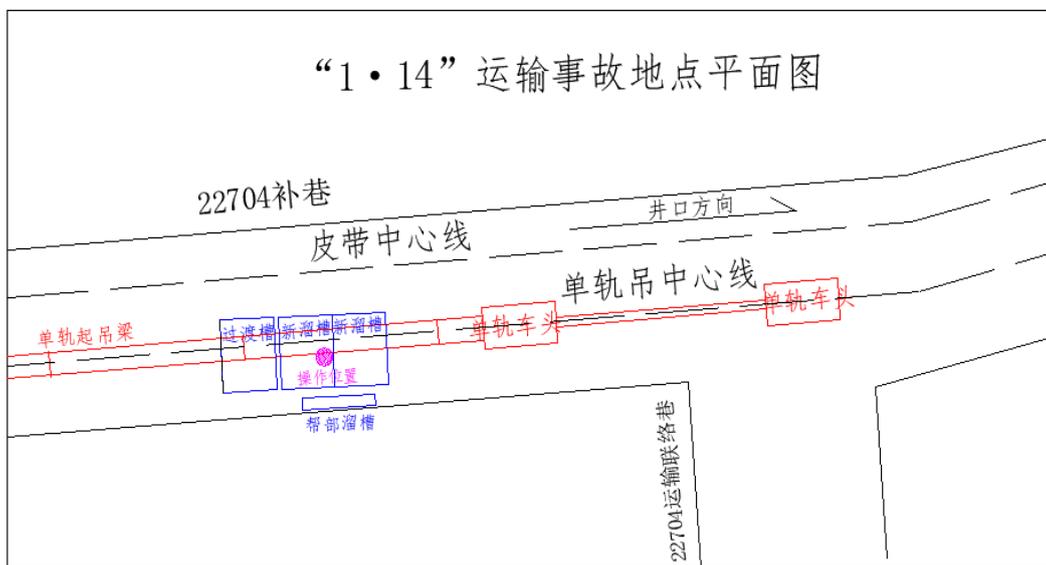
事故地点位于矿井-415m 水平 22704 综采工作面补巷内，巷道为矩形断面、锚网支护，巷道一侧安装单轨吊吊梁，另一侧安装胶带输送机，人行道侧巷帮侧立放置一节未固定的溜槽。

详见“1·14”运输事故地点平面图、图 1、图 2、图 3。

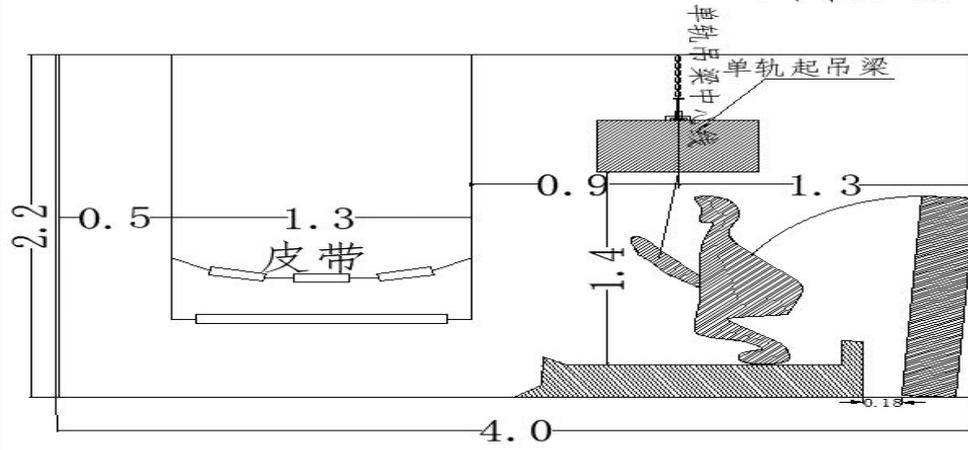
“1·14” 运输事故地点剖面图1

事故地点巷道净宽 4.0m，净高 2.2m，巷道坡度 5-7 度，单轨吊起吊梁距巷道底板高度 1.63m（距离巷道底板放置的溜槽面 1.4m）。
