山东裕隆矿业集团有限公司 唐阳煤矿“10·31”运输事故调查报告

2024年10月31日14时21分，山东裕隆矿业集团有限公司唐阳煤矿（以下简称唐阳煤矿）-610轨道车场发生一起运输事故，1人遇难，直接经济损失240万元。

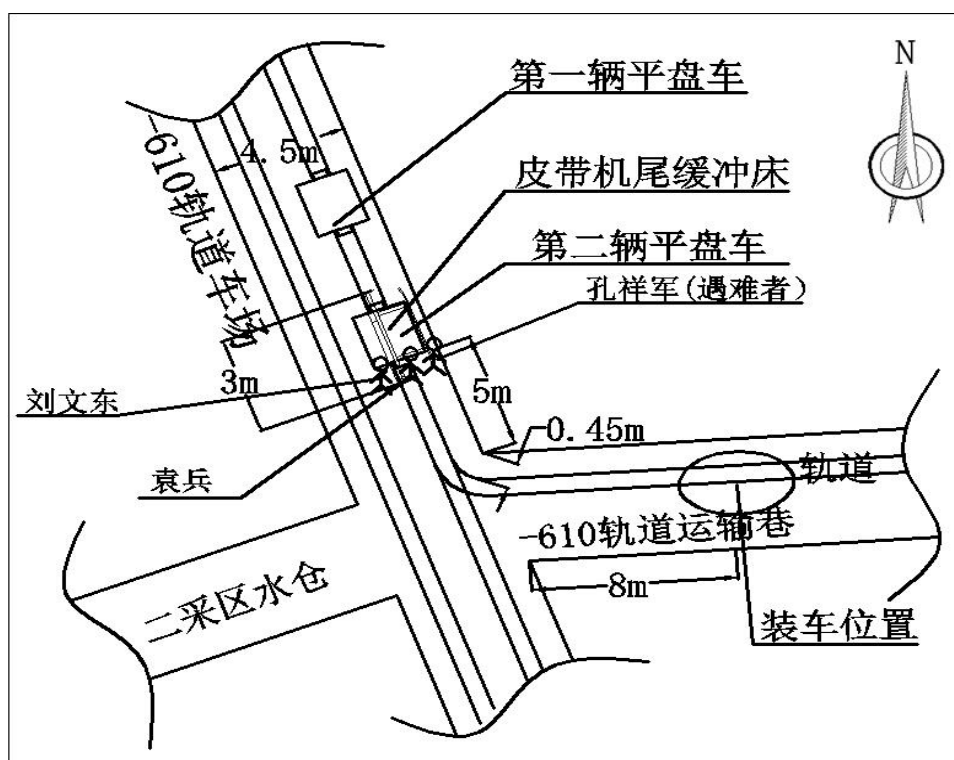
图 1 -610 轨道车场运输事故现场示意图

事故地点位于-610轨道车场与-610轨道运输巷交岔口以北 5m 处（见图 1）。-610 轨道车场铺设主、副轨道线，轨道型号：24Kg/m，轨距 600mm。

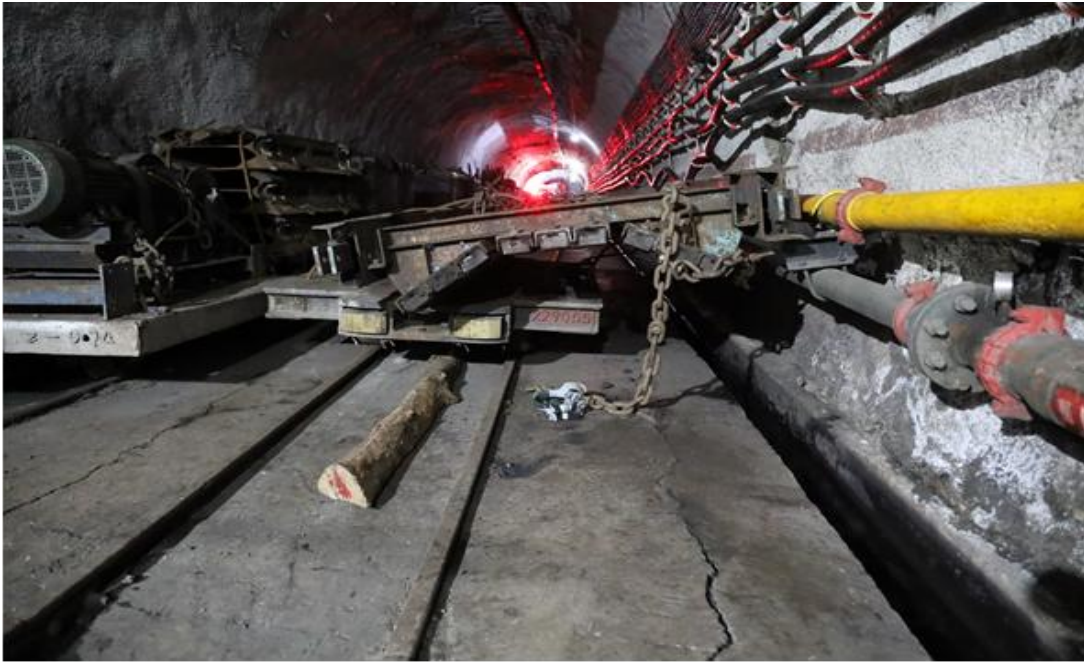
图2 事故现场图

事故地点正前方（北侧）主轨道上停放一辆平板车，平板车上装有已捆绑好的皮带机尾缓冲床；事故地点右侧（东侧）为压风、供水管路，事故车辆右侧突出部位距巷帮最小距离为 0.9m；事故地点左前方约 30m 处副轨道上停放一辆 5T 蓄电池电机车；事故地点后方（南侧）无车辆（见图 2）。

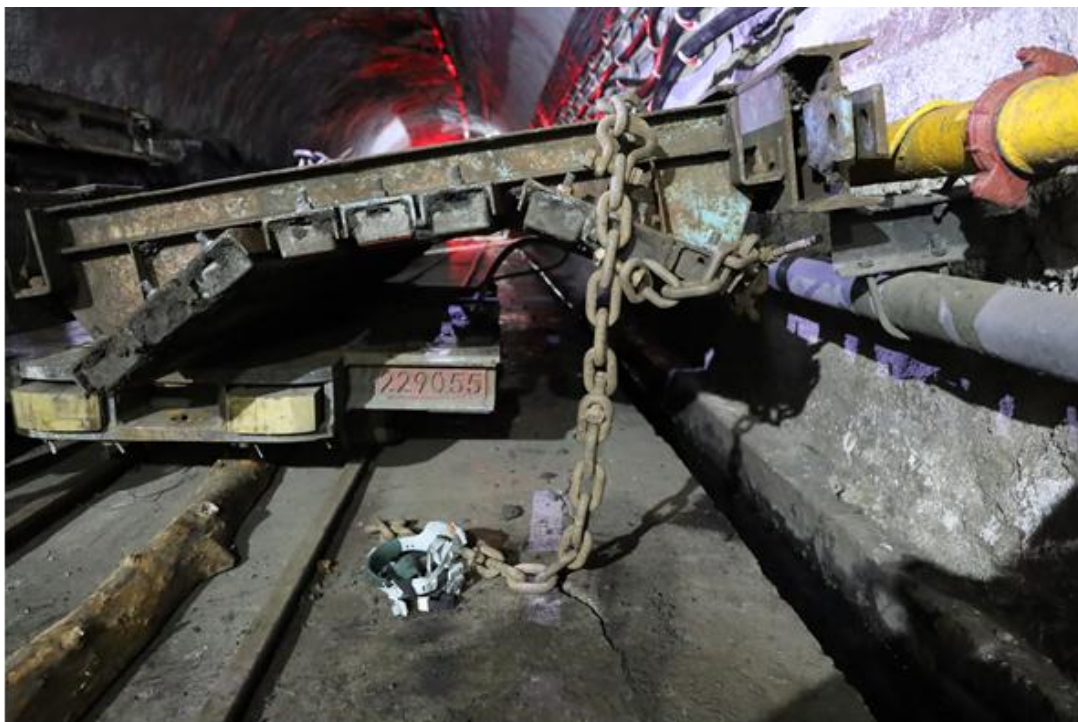
图3 事故现场图

之后，席修志离开装运现场前往二采区轨道集中巷查看单元支架压力情况。刘文东等3人随后开始装封第二架皮带机尾缓冲床（不带机架腿，长3m×宽1.68m×高0.4m，重约1.3t），吴涛将皮带机尾缓冲床吊起后侧面向下放在平板车上，因缓冲床侧面槽钢宽度仅0.25m，且在槽钢一侧（装车后为左侧）有2个突出4cm的螺栓连接座，致使缓冲床重心向平板车右侧倾斜；刘文东、袁兵、孔祥军3人使用4根直径18mm锚杆（配紧固螺栓）和40T刮板输送机链条交叉封车，没有按照《2315综放工作面设备改造安全技术措施》¹和《唐阳煤矿物料装车运输管理规定》²的要求装车封车。封车后，3人合力向-610轨道车场转运，推车时刘文东站在平板车左后侧、袁兵站在平板车后方、孔祥军站在平板车右后侧。

14时21分许，3人用力把车推过道岔后，过了弯道5m左右，与前方装有皮带机尾缓冲床的第一辆平板车发生碰撞，后车上的缓冲床突然失稳向右歪倒，将在平板车右后侧推车的孔祥军砸倒，身体右侧朝下被压倒在水沟内，头部受伤（见图3）。

掘一工区3名作业人员在使用平板车转运皮带机尾缓冲床时，重心不稳、封车不牢，人员站位不当，人力推车过弯道后，与前车发生碰撞，缓冲床倾倒，将违规在右后侧推车的1名职工砸伤，经抢救无效死亡。
