# 山东新陶阳矿业有限责任公司

## “4·25”突水事故调查报告

2026年4月25日上午11时许，山东新陶阳矿业有限责任公司（以下简称新陶阳煤矿）8100扩区1#采煤工作面发生煤层底板奥灰突水事故，矿井-550m水平被淹，未造成人员伤亡，直接经济损失602.64万元。

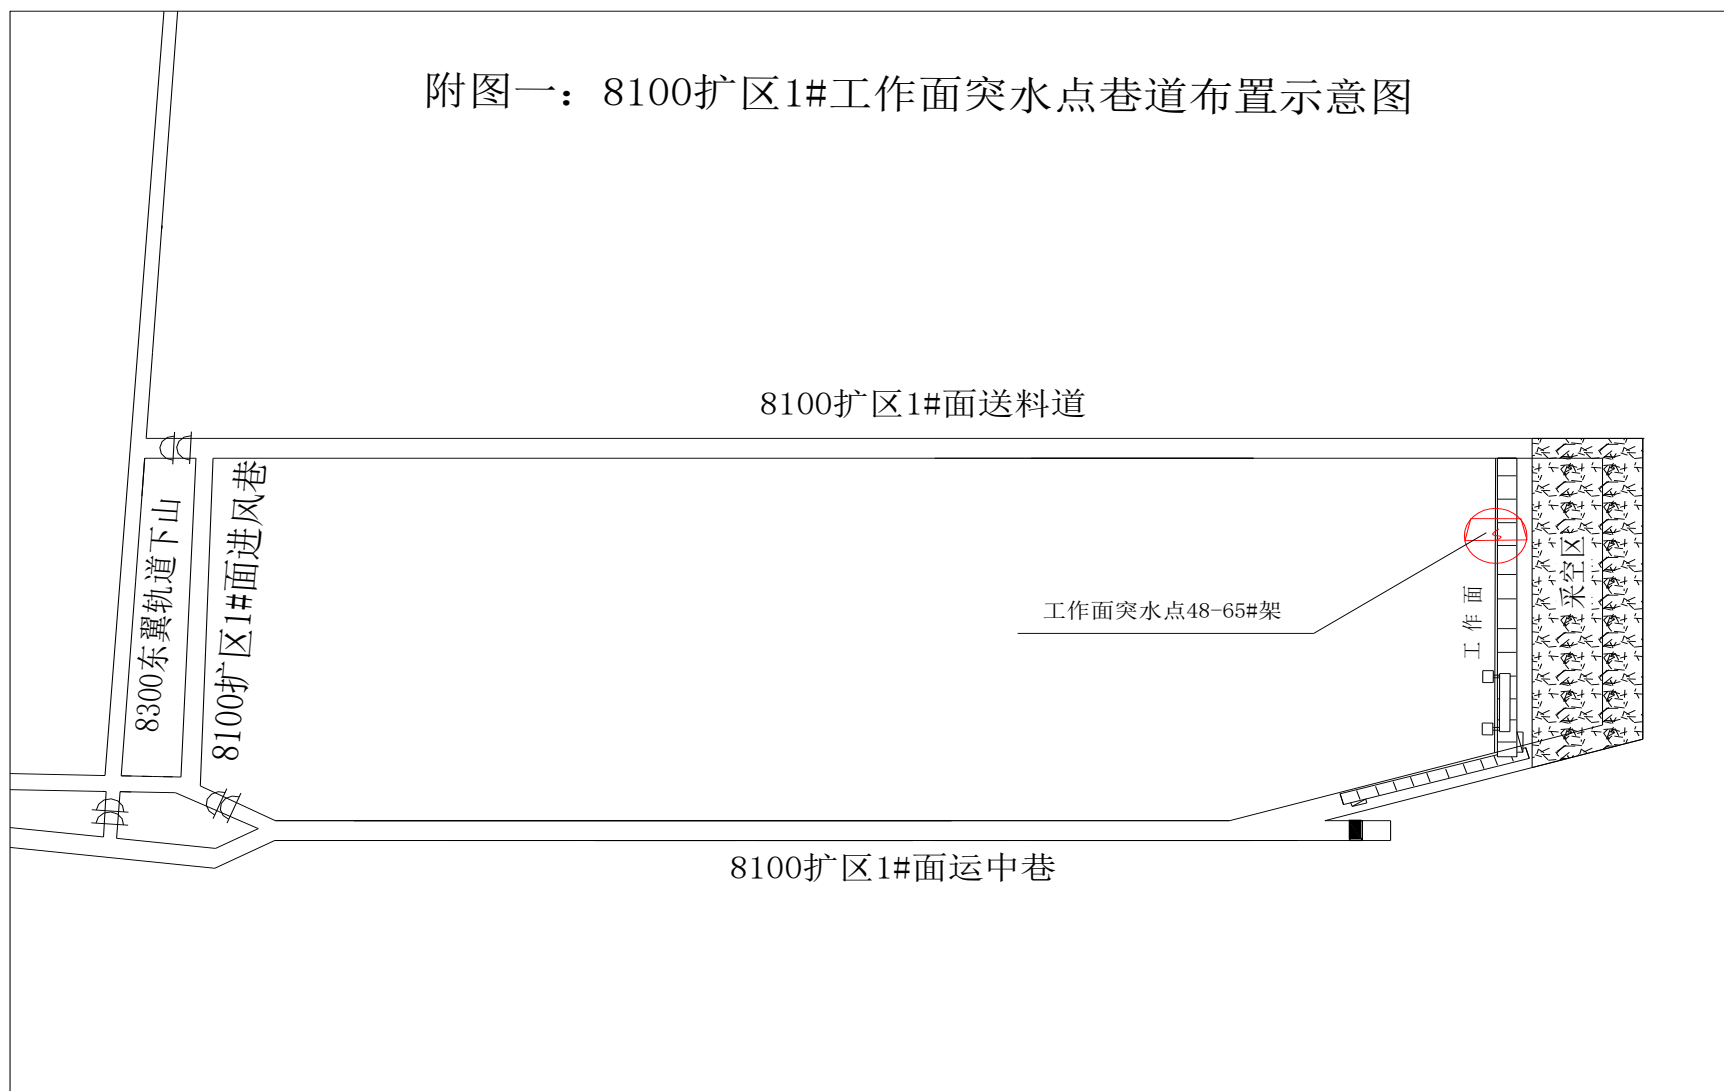
附图一：8100扩区1#工作面突水点巷道布置示意图

事故区域钻孔 7-1、15-5、15-6 分别钻进至距离徐灰顶 7.3m、10.8m 和 9.8m 粉砂岩时，钻孔开始出现涌水，涌水量 2 ~ 7m<sup>3</sup>/h，继续钻进至距离徐灰顶 1.8m、2.4m 和 2.3m 粉砂岩时，涌水量达到最大涌水量，分别为 15m<sup>3</sup>/h、100m<sup>3</sup>/h 和 60m<sup>3</sup>/h，水压 3.5MPa；钻孔 15-2 钻进 72m 揭露徐灰，涌水量达 150m<sup>3</sup>/h，水压 3.5MPa，呈现出钻孔由浅到深涌水量增大、水压增高的现象，据此分析认为：奥灰隐伏导水通道发

育至徐灰顶板以上粉砂岩中，其位置发育至 8 煤底板 25.2 ~ 29.3m。当 1<sup>#</sup>工作面推采至 96m，接近初次见方位置时，22<sup>#</sup> ~ 48<sup>#</sup>支架压力显现明显，采场大周期来压强烈，工作面采空区底部破坏深度及应力影响范围较大。在奥灰水压和采动矿压的共同作用下，8 煤底板 25.2 ~ 29.3m 残余隔水层被突破，形成导水通道，引发突水事故。

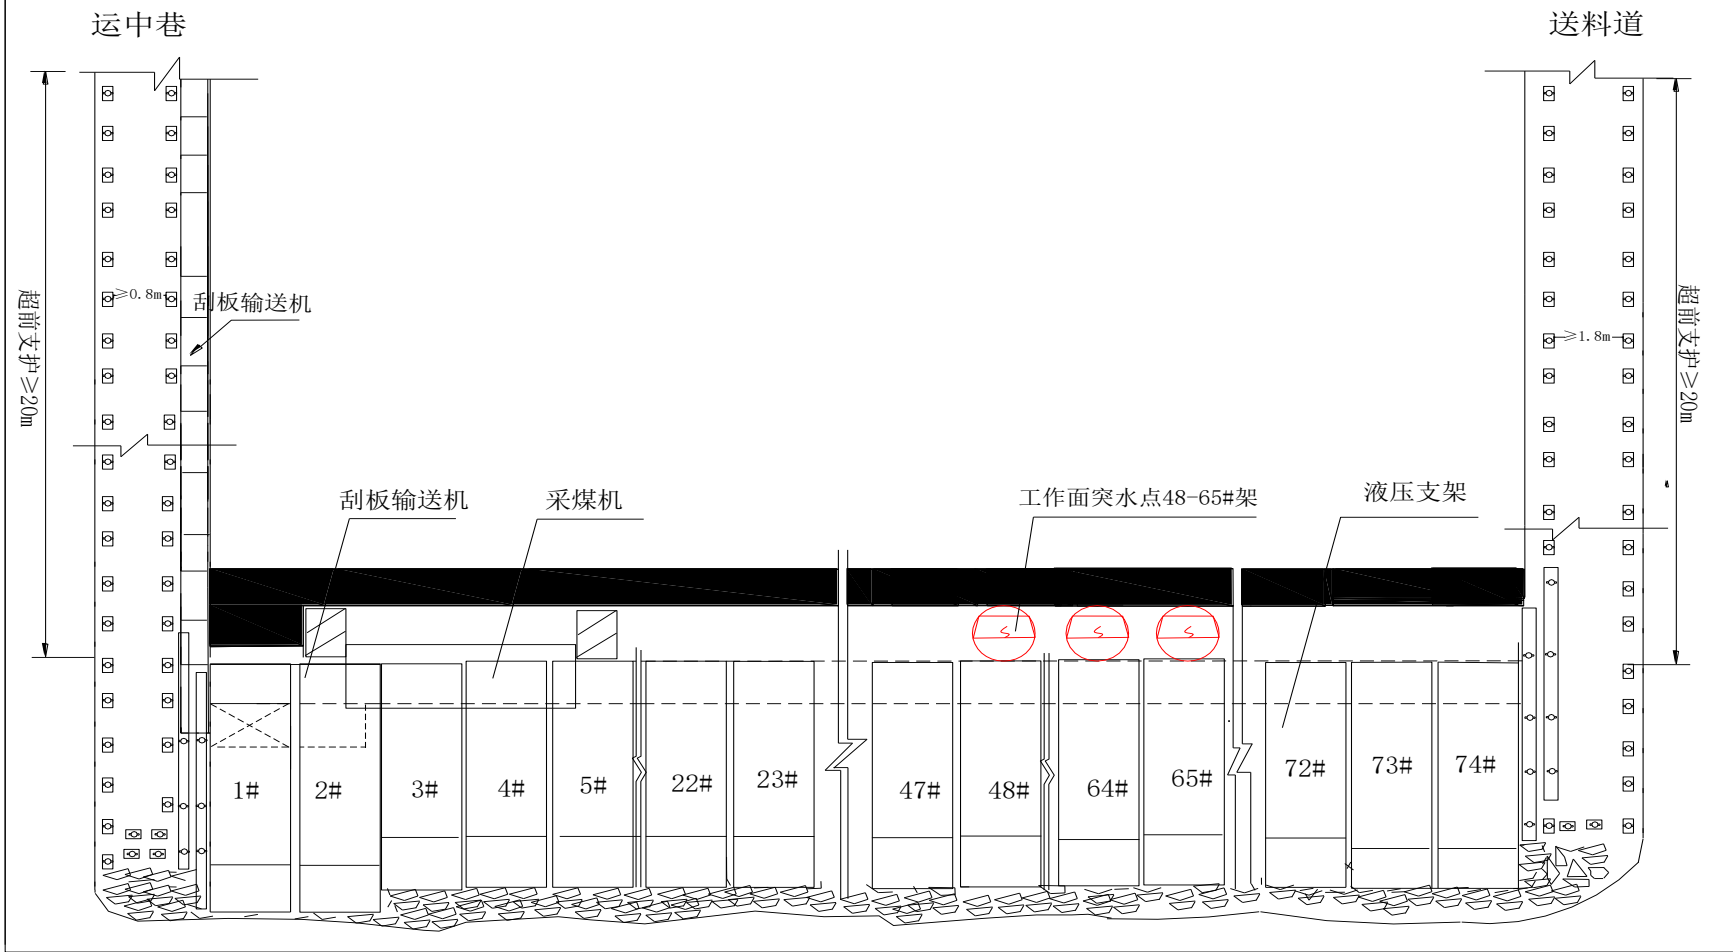
附图二：8100扩区1#工作面突水点平面示意图

2026 年 4 月 22 日早班 8:44，采煤一区当班班长向调度室电话汇报，1<sup>#</sup>工作面 61<sup>#</sup> ~ 65<sup>#</sup>支架范围出现底鼓，底板有少量渗水。接到电话后，调度室立即通知总工程师王兆其、生产矿长王建国、防治水副总刘玉国等人员到现场查看。上述人员到达现场后，发现工作面 22<sup>#</sup> ~ 48<sup>#</sup>支架压力显现明显，48<sup>#</sup> ~ 65<sup>#</sup>支架范围内底板出水、出水量约 30m<sup>3</sup>/h。

压、高水压的耦合作用下，奥灰高承压水通过隐伏通道突破煤层底板隔水层构造薄弱带，造成采空区滞后突水，致使矿井-550m水平被淹。
