山东能源集团有限公司

枣庄矿业集团新安煤业有限公司

“5·26”顶板事故调查报告

“5·26”顶板事故调查组

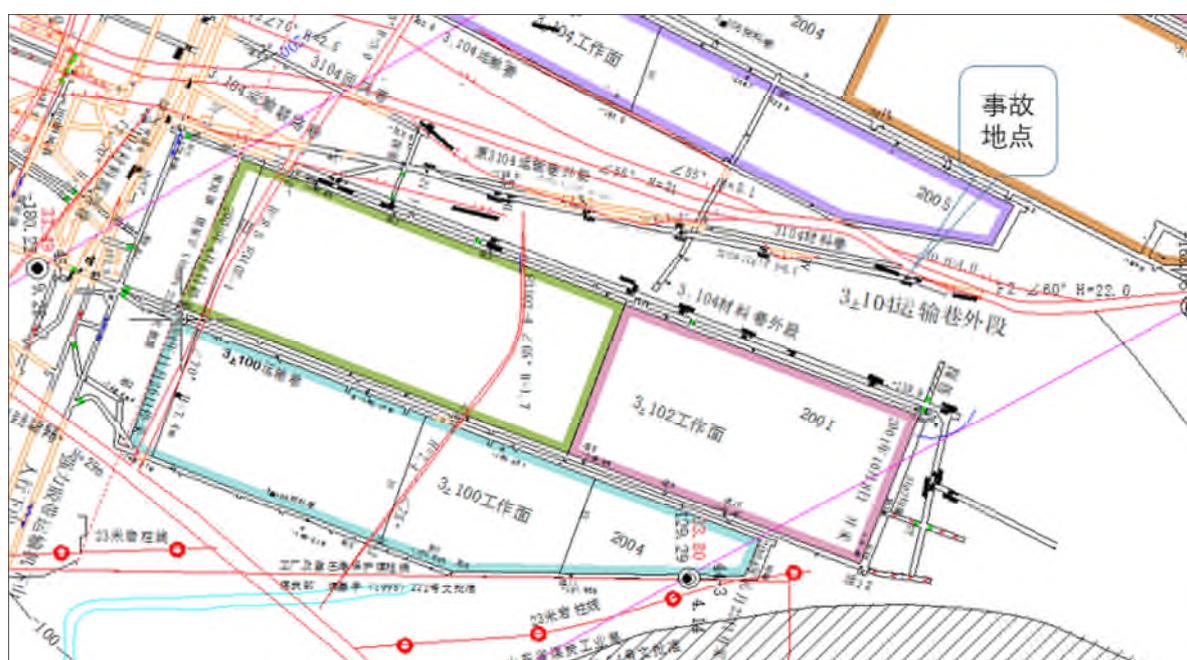
图 1 3_上104 运输巷掘进工作面平面位置图

进) 591.5m, 新掘段巷道 314.8m。巷道沿 3_上煤层底板掘进, 底板标高-157.4~-189.7m, 地面标高+33.48~+33.49m。煤层厚度 3.9~4.2m, 平均 4.0m。事故巷道位置见图 1。
